Orvosi rendelő felújítása
5462 CIBAKHÁZA, SZABADSÁG TÉR 23/B.
HRSZ.: 498/1

TERVEZETT ÁLLAPOT M=1:50, 1:100
HOMLOKZATOK I.
A jelen dokumentáció a tervezők szellemi terméke.

E-03
2018.02.

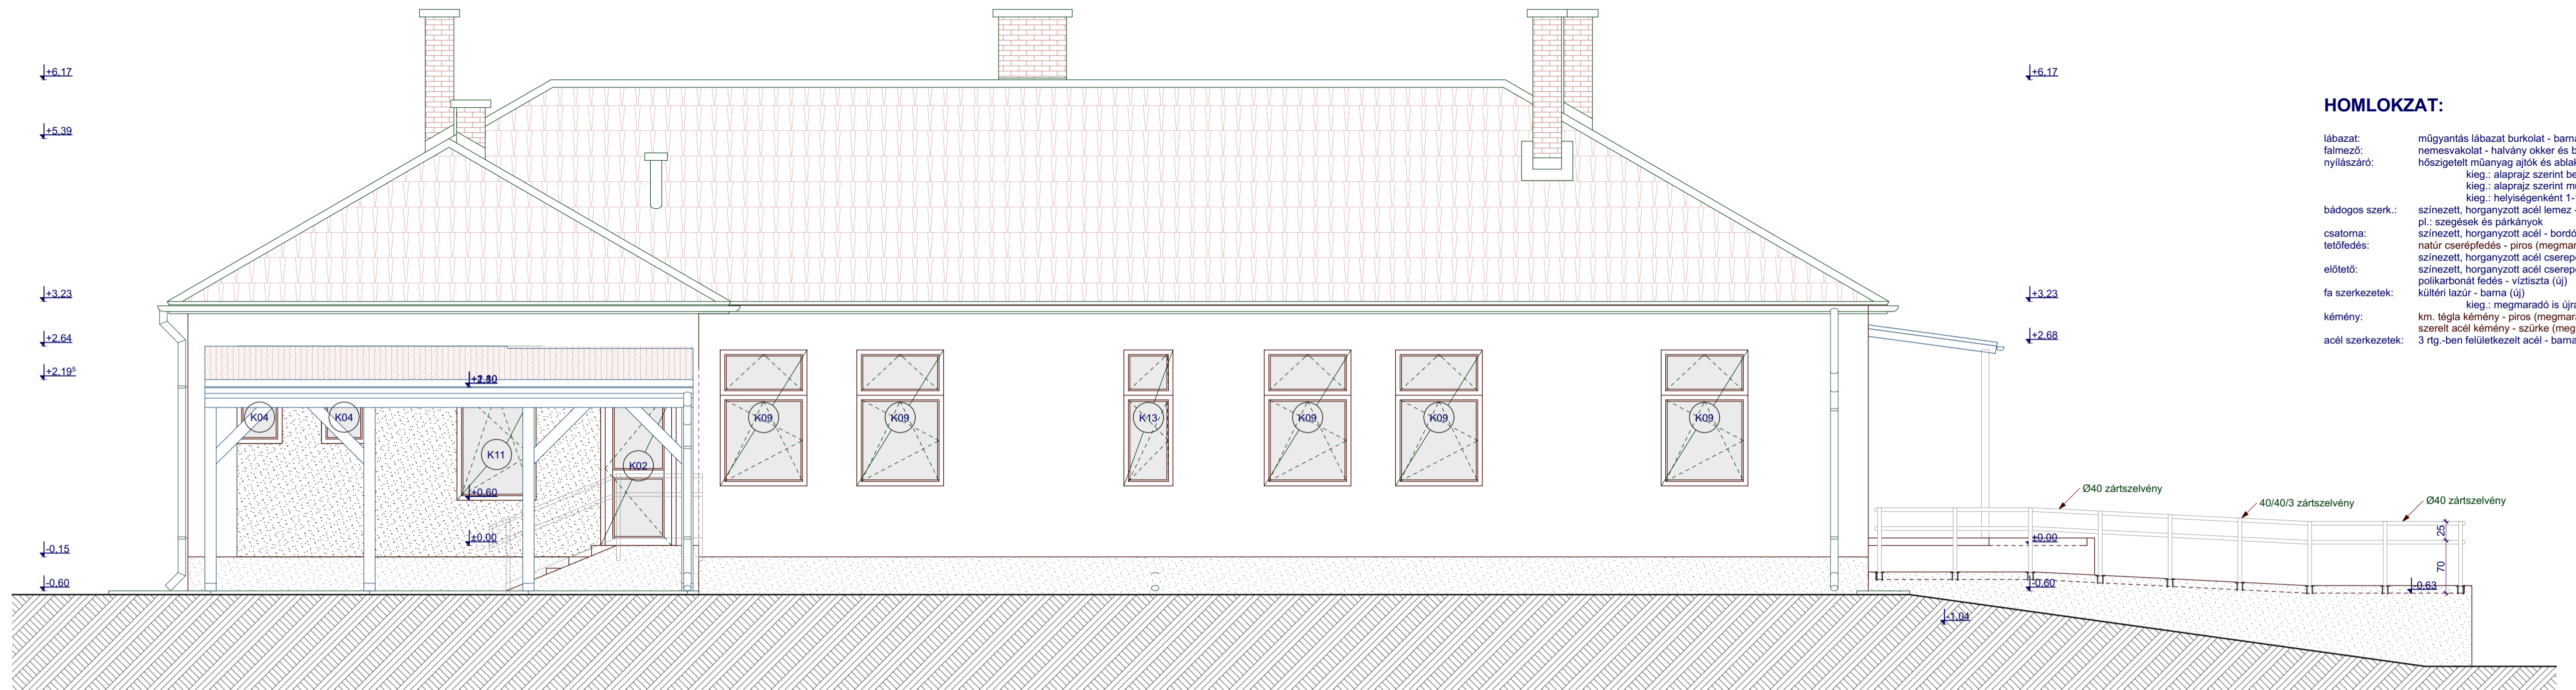
Déli homlokzat

- lábazat: műgyantás lábazat burkolat - barna (új)
- falmező: nemesvakolat - halvány okker és barna (új)
- nyílászáró: hőszigetelt műanyag ajtók és ablakok - fehér (új)
kieg.: alaprajz szerint belátásmentes föllázott kivétel (új)
kieg.: alaprajz szerint műanyag redőny - fehér (új)
kieg.: helyiségenként 1-1 db rovarhálóval szerelt (új)

- bádogos szerk.: színezett, horganyzott acél lemez - bordó (új)
pl.: szegések és párkányok
- csatorna: színezett, horganyzott acél - bordó (új)
- tetőfedés: natúr cserépfedés - piros (megmaradó)
színezett, horganyzott acél cserépes lemez - bordó (új)

- előtető: színezett, horganyzott acél cserépes lemez - bordó (új)
polikarbonát fedés - víziszta (új)
- fa szerkezetek: kültéri lazúr - barna (új)
kieg.: megmaradó is újra kezelve

- kémény: km. téglakémény - piros (megmaradó)
szereelt acél kémény - szürke (megmaradó)
- acél szerkezetek: 3 rtg.-ben felületkezelt acél - barna (új)
